**PROPUESTA METODOLÓGICA PARA REGULAR LA
TRANSFORMACIÓN DEL PAISAJE URBANO COMO
CONSECUENCIA DE LAS INTERVENCIONES DE REHABILITACIÓN
DE EDIFICIOS**

XX Architecture, Technical & Cultural Studies

Grupo de Investigación de Euskal Herriko Unibertsitatea - Universidad del País Vasco (UPV-EHU)

ANEXO I: EJEMPLO DE APLICACIÓN PRÁCTICA DE LA METODOLOGÍA

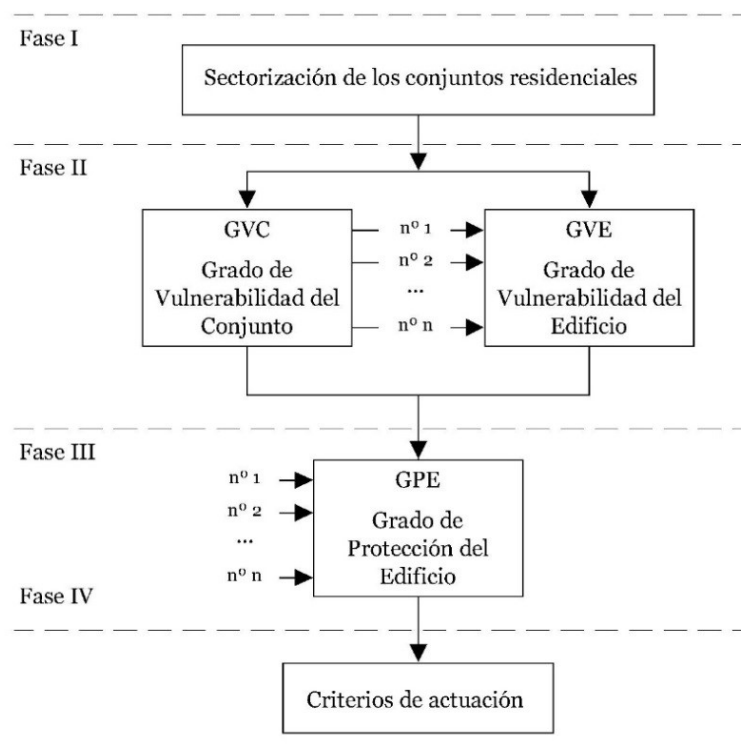
Figura 1 Estructura de la propuesta metodológica.

La Figura 1 resume las diferentes fases de la metodología propuesta:

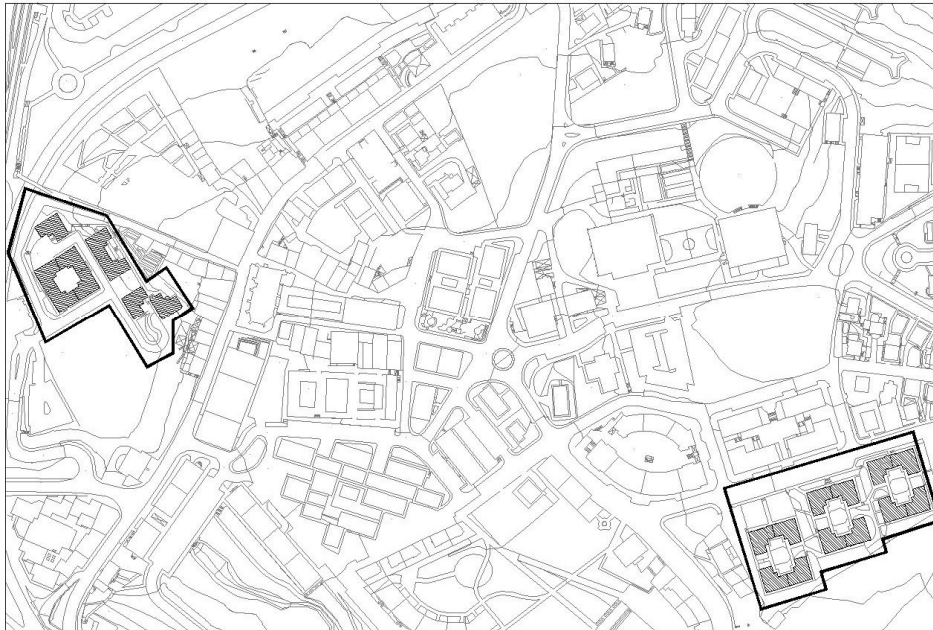
Figura 3 Ejemplo de conjuntos residenciales con edificios de características homogéneas separados geográficamente: San Esteban auzoa (a la izq.) y Munalurra auzoa (a la dcha.), Usurbil (Gipuzkoa).

- **Conjuntos residenciales con edificios de características homogéneas separadas geográficamente:** conjunto de edificios de características arquitectónicas y constructivas homogéneas, no necesariamente idénticos, resultado de un proyecto similar redactado y ejecutado, probablemente, por una misma autoría, en lugares diferentes de un mismo municipio (Figura 3). Al no poder delimitarse conjuntamente, se numerarían y analizarían de forma independiente, aunque probablemente, los resultados serían coincidentes o muy similares.

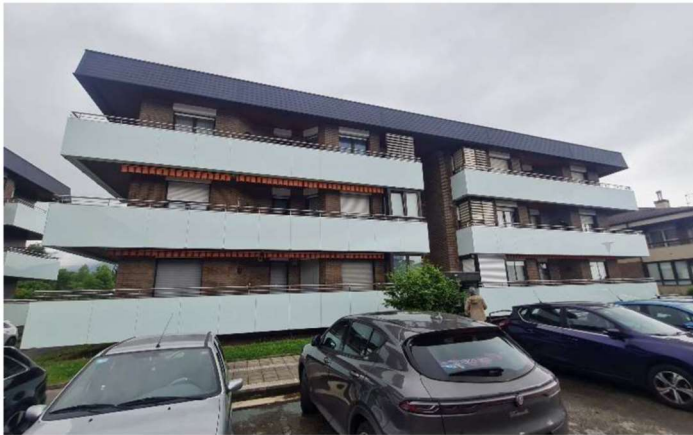
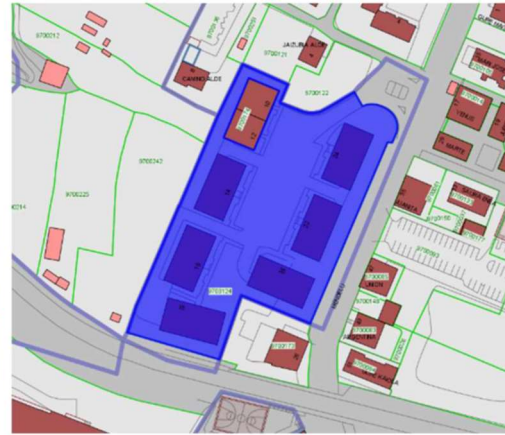
MENDELU, 14

REF. CATASTRAL	9700124
DIRECCIÓN	Calle Mendelu nº 14
GRADO DE PROTECCIÓN EDIFICIO	IV
CONJUNTO	A

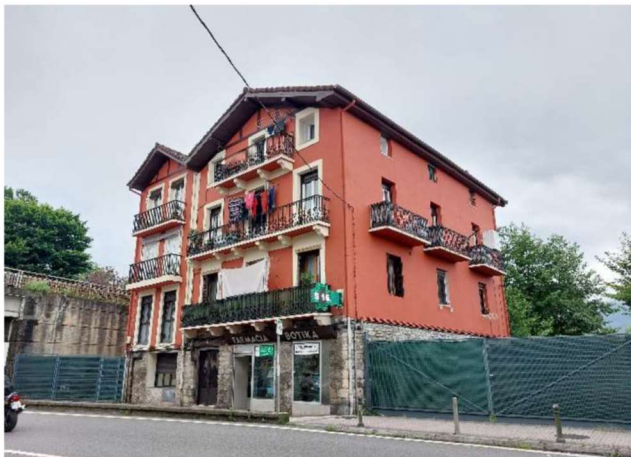
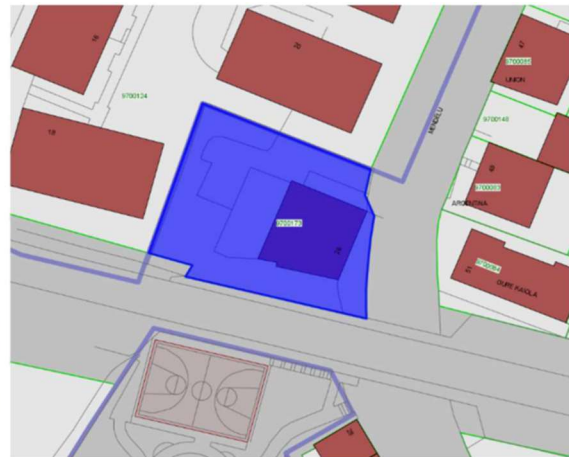
MENDELU, 26

REF. CATASTRAL	9700173
DIRECCIÓN	Calle Mendelu nº 26
GRADO DE PROTECCIÓN EDIFICIO	III
CONJUNTO	B

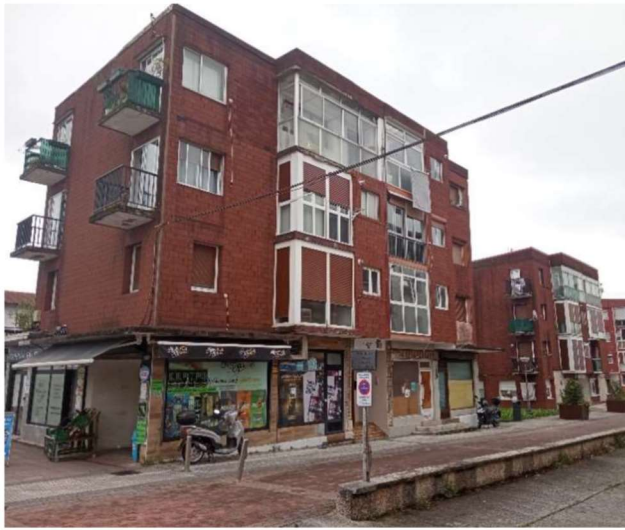
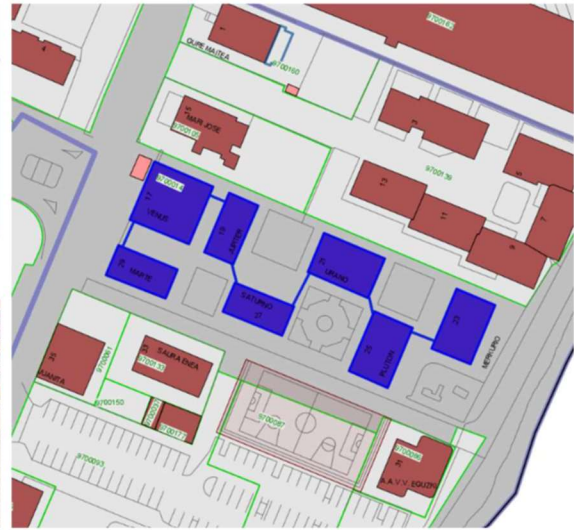
MENDELU, 29

REF. CATASTRAL	9700014
DIRECCIÓN	Calle Mendelu nº 29
GRADO DE PROTECCIÓN EDIFICIO	IV
CONJUNTO	C

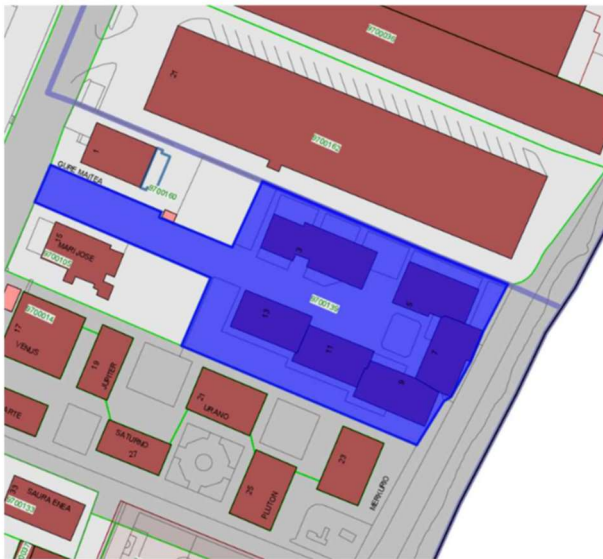
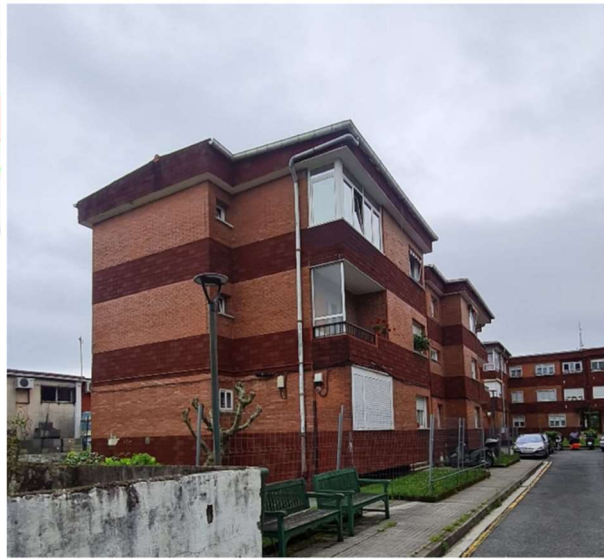
MENDELU, 3

REF. CATASTRAL	9700139
DIRECCIÓN	Calle Mendelu nº 3 Ficha común para los edificios Mendelu nº5, nº7, nº9, nº11 y nº13
GRADO DE PROTECCIÓN EDIFICIO	IV
CONJUNTO	D

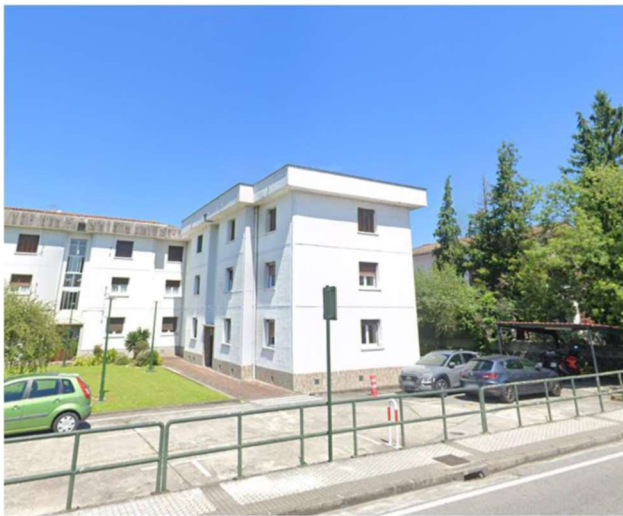
JOSU LANGILE, 1

REF. CATASTRAL	9700016
DIRECCIÓN	Calle Josu Langile nº 1 Ficha común para los edificios Josu Langile nº2, nº3, nº4, nº5, nº6, nº7, y nº8
GRADO DE PROTECCIÓN EDIFICIO	IV
CONJUNTO	E

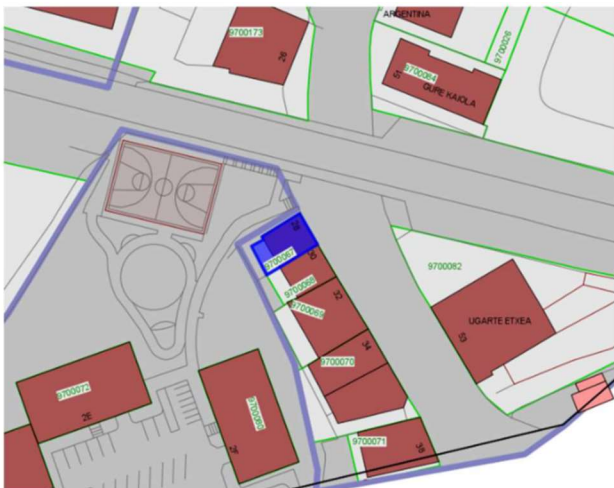
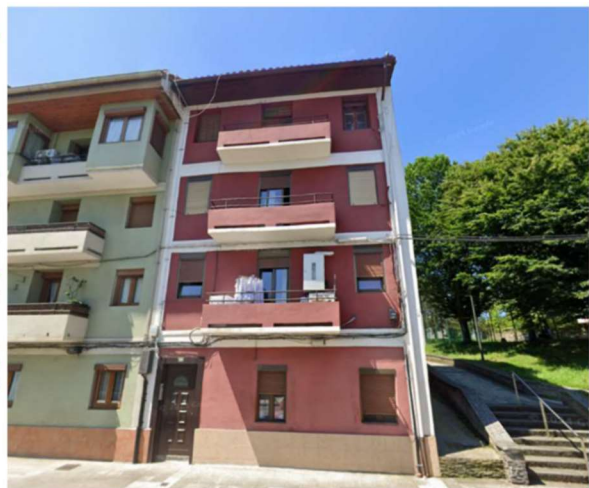
FICHA DE EDIFICIO	MENDELU, 28	HONDARRIBIA
--------------------------	--------------------	--------------------

DATOS GENERALES	
REF. CATASTRAL	9700067
DIRECCIÓN	Calle Mendelu nº 28
GRADO DE PROTECCIÓN EDIFICIO	III
CONJUNTO	F

GPE III	CRITERIOS DE ACTUACIÓN
FACHADAS	
Composición y volumetría	Modificaciones puntuales tras análisis previo. ⁽¹⁾
Cromatismo	Posible modificación tras análisis previo. Posible modificación de todo el conjunto tras análisis previo.
Materialidad de los paños ciegos	Posible modificación tras análisis previo.
Huecos y ventanas	Posible nueva propuesta tras análisis previo. ⁽⁴⁾
Defensas: barandillas y antepechos	Material similar al original, con posibilidad de cambio de diseño tras análisis previo. ⁽⁵⁾
Revestimiento de techos de vuelos	Posibilidad de cambio de diseño y material tras análisis previo.
Cerramientos ligeros en frentes de balcones	Recomendación de proceder a su eliminación, con la posibilidad de plantear un nuevo diseño unitario para el conjunto de la fachada tras un análisis previo. ⁽⁸⁾
Celosías	Posible modificación tras análisis previo.
Instalaciones por fachada	Ordenación obligatoria y ocultación recomendada en lo posible.

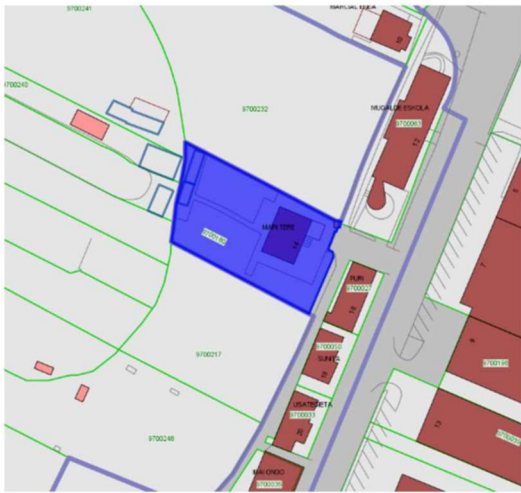
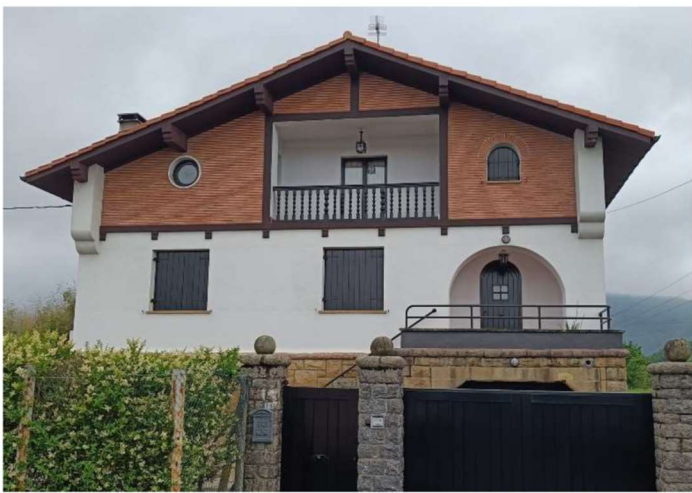
AMUTALDE, 14

REF. CATASTRAL	9700180
DIRECCIÓN	Calle Amutalde nº 14
GRADO DE PROTECCIÓN EDIFICIO	II
CONJUNTO	G
